HETTASEN JA TUNTURISOPULIN LVI-KUNTOARVIO

Aleksi Alatörmänen
Opinnäytetyö
Kevät 2018
Talotekniikan tutkinto-ohjelma
Oulun ammattikorkeakoulu

Opinnäytetyössä toteutettiin yhden 1992 ja kuuden 1987–1989 rakennetun rivitalon LVI-kuntoarvio Enontekiön kunnan toimeksiantona. Kohteet sijaitsevat Enontekiön kuntakeskuksessa, Hetassa.

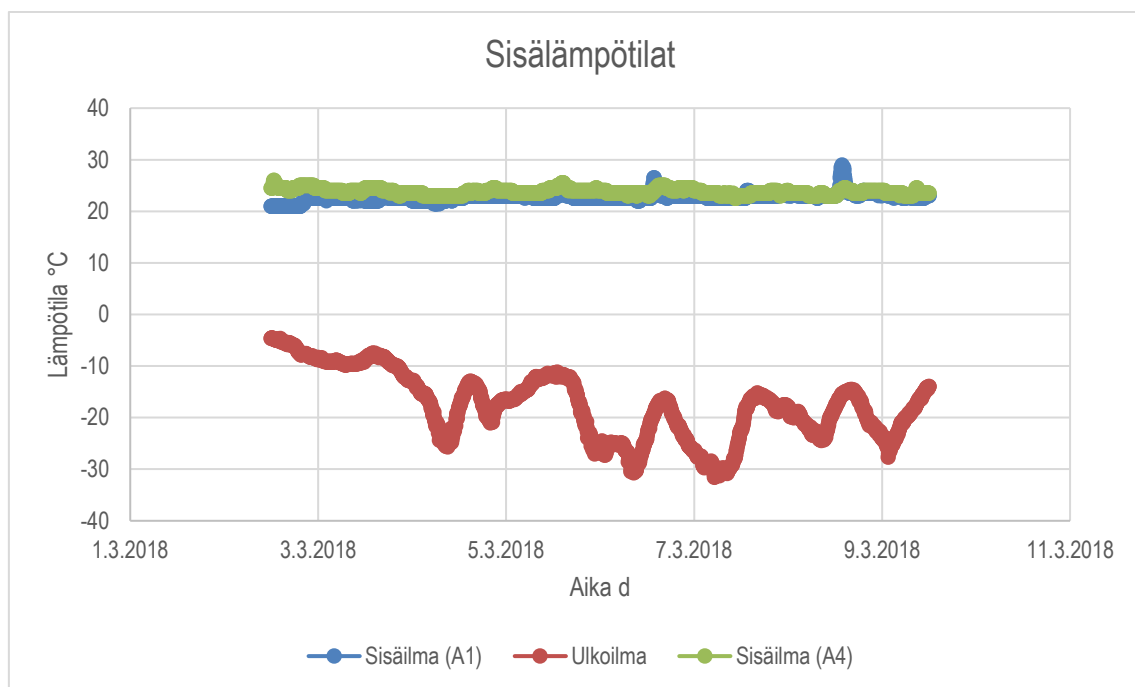
KUVA 100 Mitatut lämpötilat (keskiarvo 22,7 °C huoneessa A1 ja 23,2 °C huoneessa A4)

Kiinteistö Oy Hettaseen suoritettiin sisälämpötilamittaus dataloggereilla. Loggerit keräsivät lämpötiladatan 5 minuutin välein viikon ajan. Kuva 10 on dataloggerin mittauksen perusteella piirretty lämpötilakäyrä. Kuvassa 11 on ulkolämpötila ja kahden asunnon sisälämpötila. Taulukossa 8 on laskettu asuntojen A1 ja A4 keskiarvolämpötila. Asuntojen välinen sisälämpötila ero on 0,5 °C. Asunto A1 on päätyasunto, jolloin asuntojen lämpötila ero voi johtua tästä. Asunnossa A4 on molemmilla puolilla asunnot jotka hieman lämmittävät. Asuntojen sisälämpötila pysyy hyvin tasaisena, vaikka ulkolämpötila vaihtelee.

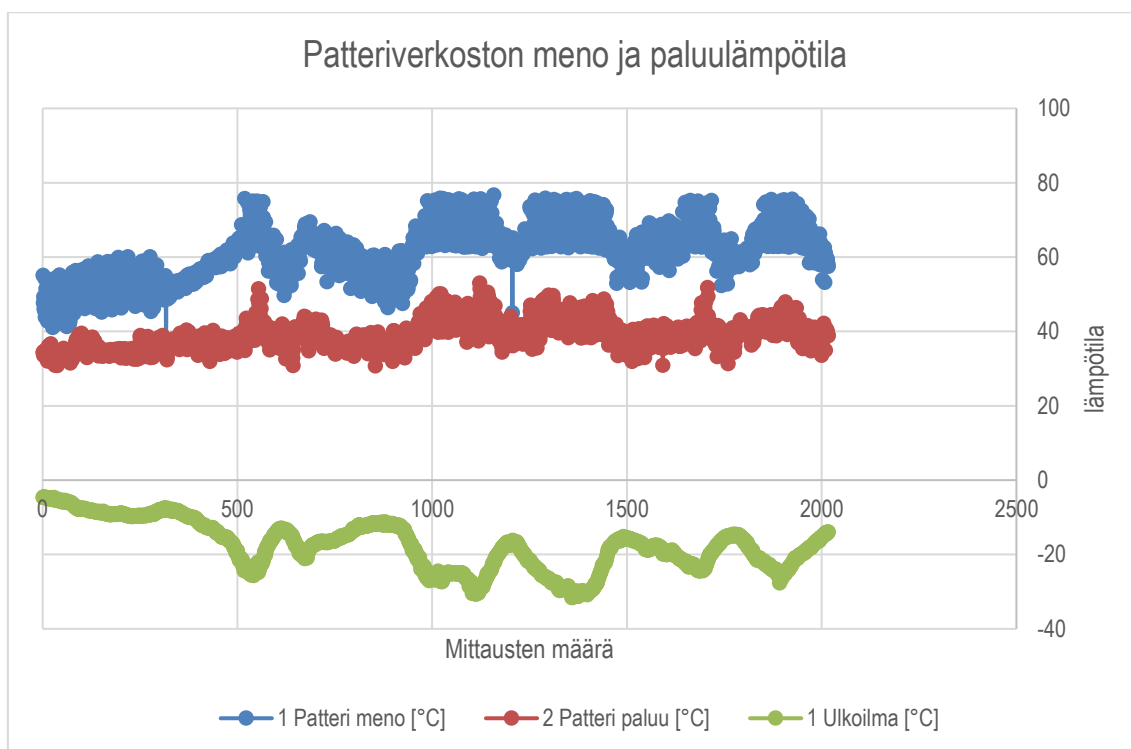
KUVA 11 Patteriverkoston meno- ja paluulämpötila (2.3.2018-9.3.2018)

Patteriverkoston meno- ja paluulämpötilaa seurattiin viikon ajan 5 minuutin välein otetuilla mittauksilla. Ulkolämpötilamittaus toteutettiin samalla tavalla. Mittaustulosten perusteella on piirretty kuvat 11 ja 12. Käyrästä pystytään lukemaan, että patteriverkoston säätö lukee hyvin ulkolämpötilan vaihtelua.

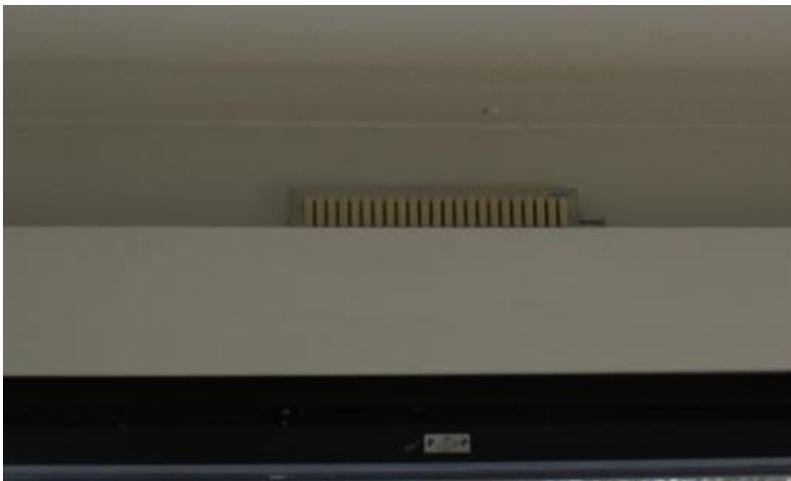
KUVA 153 Ikkunan yläpuolella oleva korvausilmaventtiili

Kuvassa 23 on ikkunan päällä oleva korvausilmaventtiili. Huippuimurin tekninen käyttöikä on noin 20–25 vuotta. (LVI 01-10424. 2008.)

Huippuimureiden poistoilmavirtamittausten perusteella keittiössä ja pesuhuoneessa on liian pienet poistoilmavirrat verrattuna ilmanvaihtosuunnitelmiin. Saunan poistoilmavirrat ovat taas liian suuret verrattuna suunnitelmiin. Huippuimureiden tekninen käyttöikä on loppumassa. Suositeltavana toimenpiteenä on poistoilmakoneiden korvaaminen asuntokohtaisilla tulo- ja poistoilmakoneilla.

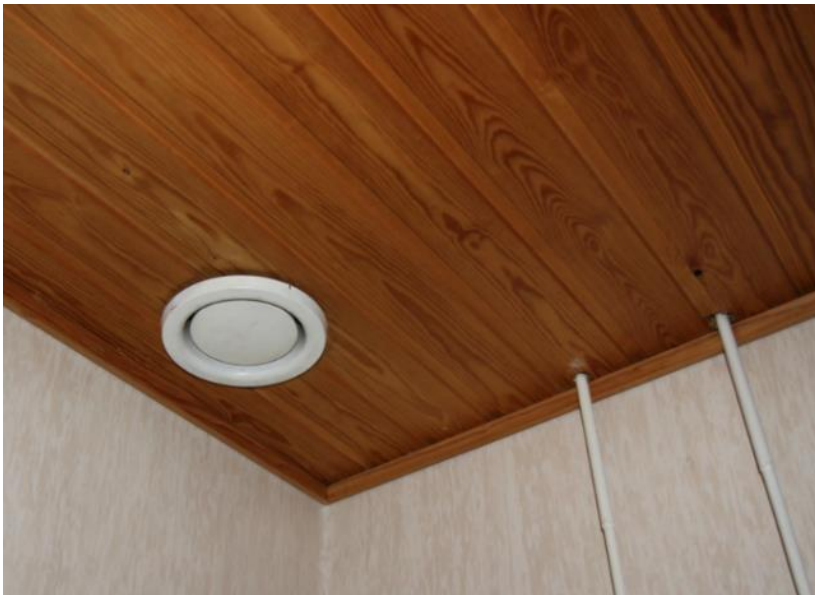
KUVA 24 Pesuhuoneen poistoilmaventtiili KSO-125

Asunnoissa on tehty kanaviston puhdistus ja säätö vuonna 2016. Päätelaitteita ei ole lukittu. Asukkaat voivat muuttaa päätelaitteiden säätöä itse, jolloin ilmanvaihdon tasapaino muuttuu. Talotulettimilta huippuimurille menevä kanava on vaihdettu ilmastointikanavaksi muutama vuosi sitten. Kanavistot kulkevat välikatolla, joten en päässyt näkemään niitä tarkemmin. Puhdistuksen yhteydessä ei ole tarkastettu kanaviston tiiviyyttä. Kuvassa 24 on pesuhuoneen poistoilmaventtiili.

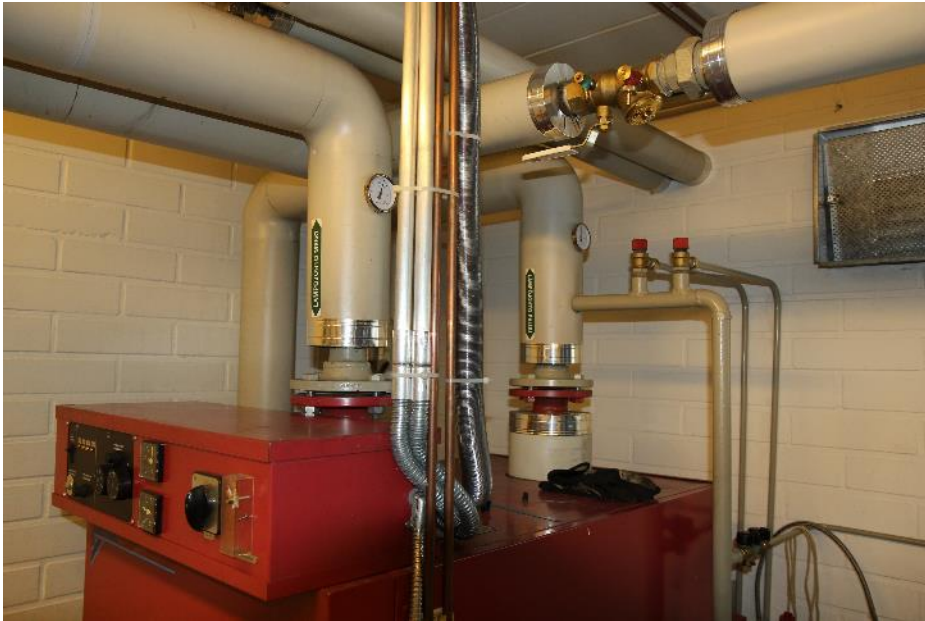
KUVA 28 Patteriverkoston linjansäätöventtiili

Kiertovesipumppujen tekninen käyttöikä on noin 20–25 vuotta ja linjansäätö- ja sulkuventtiileiden 30 vuotta. (LVI 01-10424.) Kuvassa 28 on patteriverkoston linjansäätöventtiili. Suositeltavia toimenpiteitä 10 vuoden sisällä:

- öljypolttimen uusiminen
- kiertovesipumppujen uusiminen
- patteriventtiileiden uusiminen.

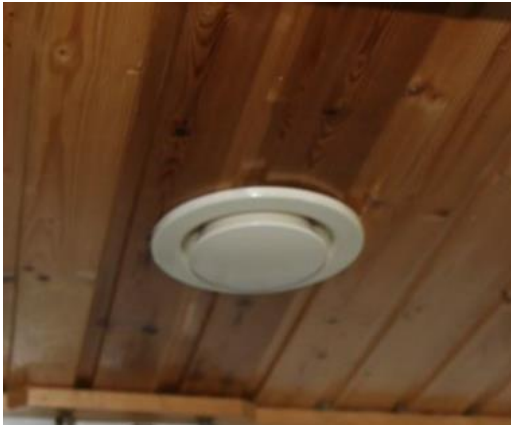
KUVA 195 KSO-100 päätelaite pesuhuoneessa

Asunnoissa on tehty kanaviston puhdistus ja säätö vuonna 2016. Kanavistot kulkevat välikatolla, joten en päässyt näkemään niitä tarkemmin. Päätelaitteiden säätöasentoa ei ole lukittu. Asukkaat voivat säätää päätelaitteita itse, jolloin ilmanvaihdon tasapaino muuttuu. Päätelaitteet ovat KSO-venttiileitä. Kuvassa 35 on pesuhuoneen poistoilmaventtiili.
